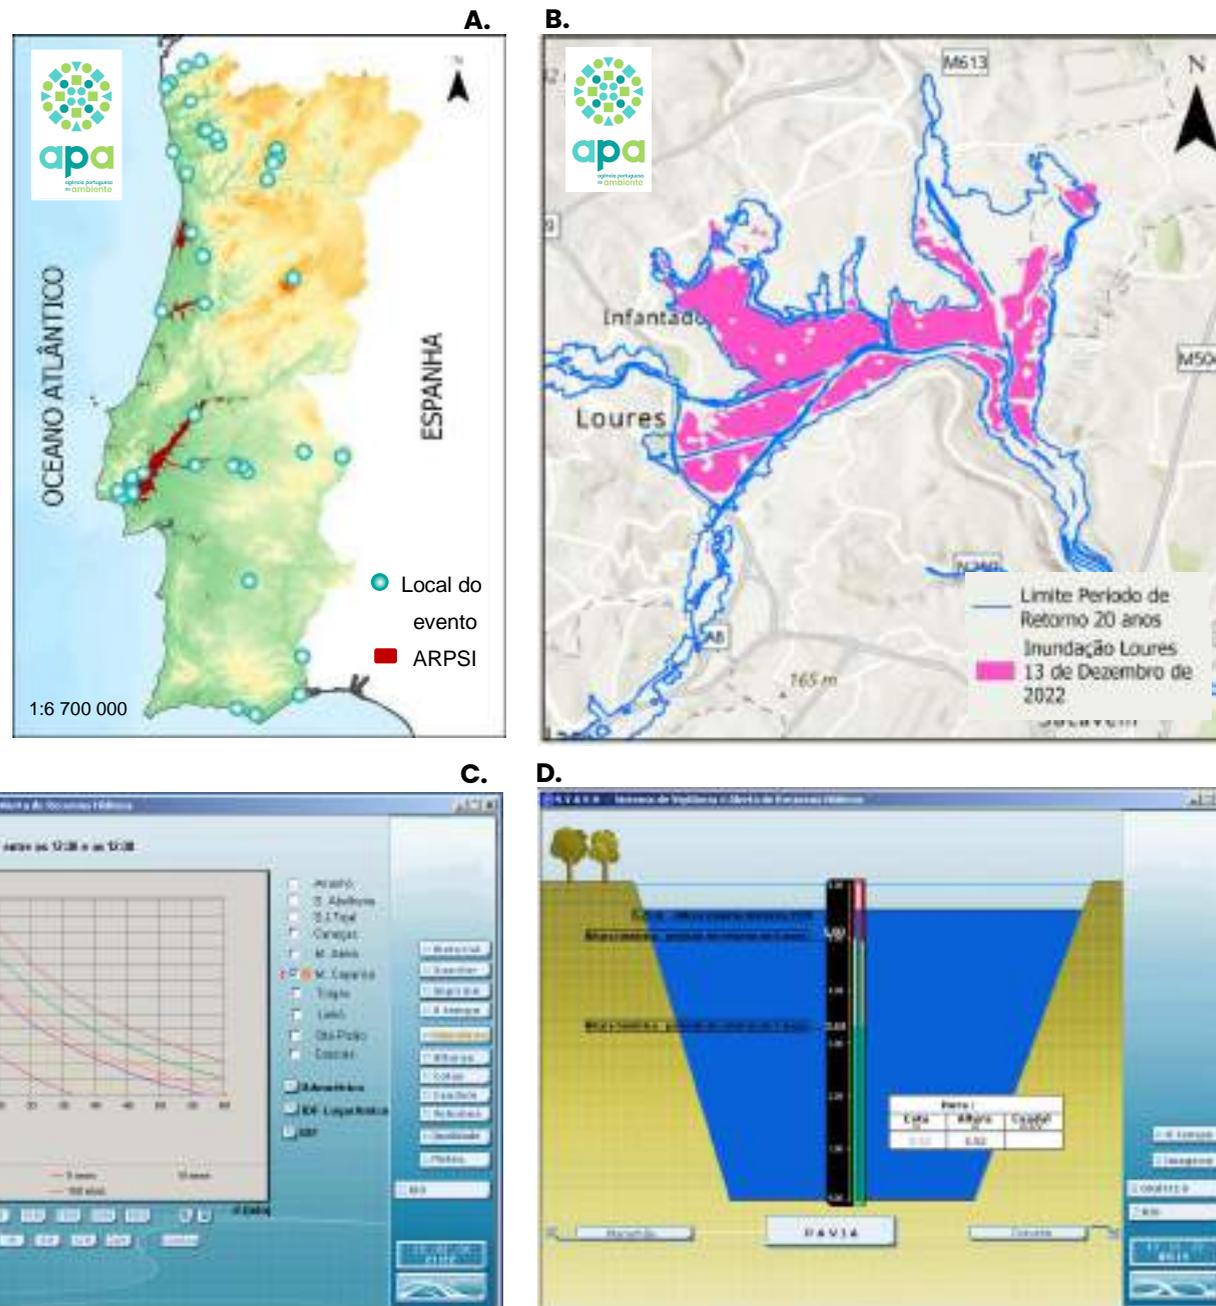
A Figura 17 A. representa a distribuição geográfica dos eventos ocorridos em Portugal Continental. Pode observar-se que houve registos de eventos de em quase todas as bacias hidrográficas, com magnitudes e impactos distintos.

Nas imagens da Figura 17 B. e Figura 18 B. pode observar-se a delimitação da ARPSI de Loures e do Sorraia, para o período de retorno de 20 anos, e a área inundada, em dezembro de 2022, retirada das imagens de satélite. Verifica-se que há um bom ajustamento entre as duas manchas de inundação.

A. Distribuição espacial dos eventos (SNIRH, 2023), B. Mancha de inundação de Loures a 13 de dezembro de 2022; C. SVARH e D.

As precipitações em dezembro na área de Grande Lisboa ultrapassaram máximos históricos e causaram inundações gravosas. No gráfico da Figura 17 C. pode observar-se que a precipitação na estação de Monte da Caparica (linha laranja com pontos) foi superior a uma precipitação correspondente a um período de retorno de 20 anos.

Na imagem da Figura 17 D. de nível hidrométrico que foi atingido na estação hidrométrica de Pavia, na ribeira de Tera, bacia hidrográfica do Sorraia. Este valor superou, nesta seção, o valor máximo histórico da cheia de 1979.

O Sistema de Vigilância Alerta de Recursos Hídricos (SVARH), Figura 17. C. gerido pela APA, que permite o acompanhamento e gestão de eventos de cheias e inundações. Disponibiliza em tempo-real dados das redes de monitorização hidrométrica e meteorológica, das entidades concessionárias das barragens, bem como das Confederações Hidrográficas das bacias partilhadas com Espanha

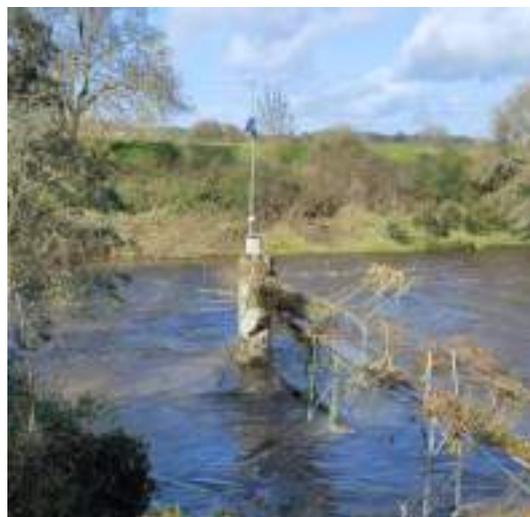
Na imagem abaixo pode observar-se uma estação hidrométrica, no rio Sôr, que foi destruída pelas cheias de dezembro de 2022, tendo ficado submersa. O passadiço de acesso à estação ficou destruído pelo material lenhoso que foi arrastado pela água. Várias estações ficaram destruídas nestas inundações.

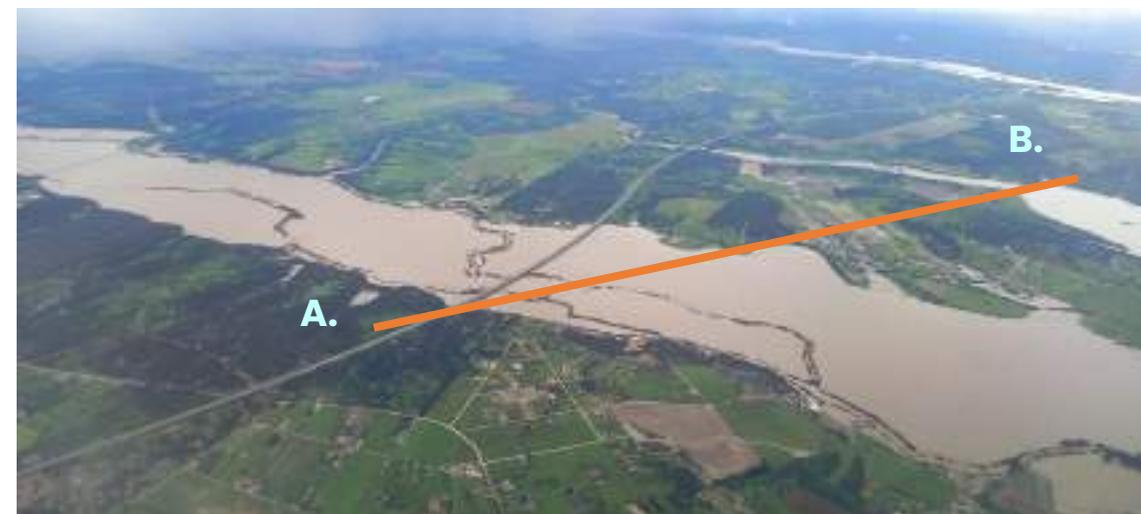
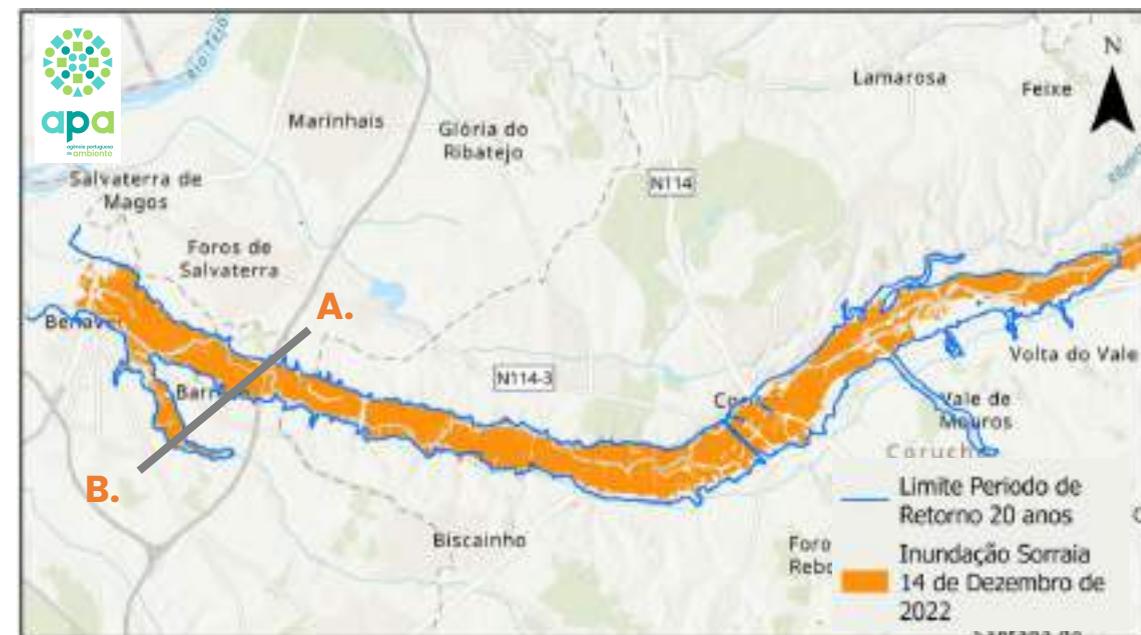
Figura 18

[cima] Fotografia aérea da área de inundação do Sorraia a 13 de dezembro de 2022.

[baixo]. Mancha de inundação do Sorraia a 14 de dezembro de 2022.

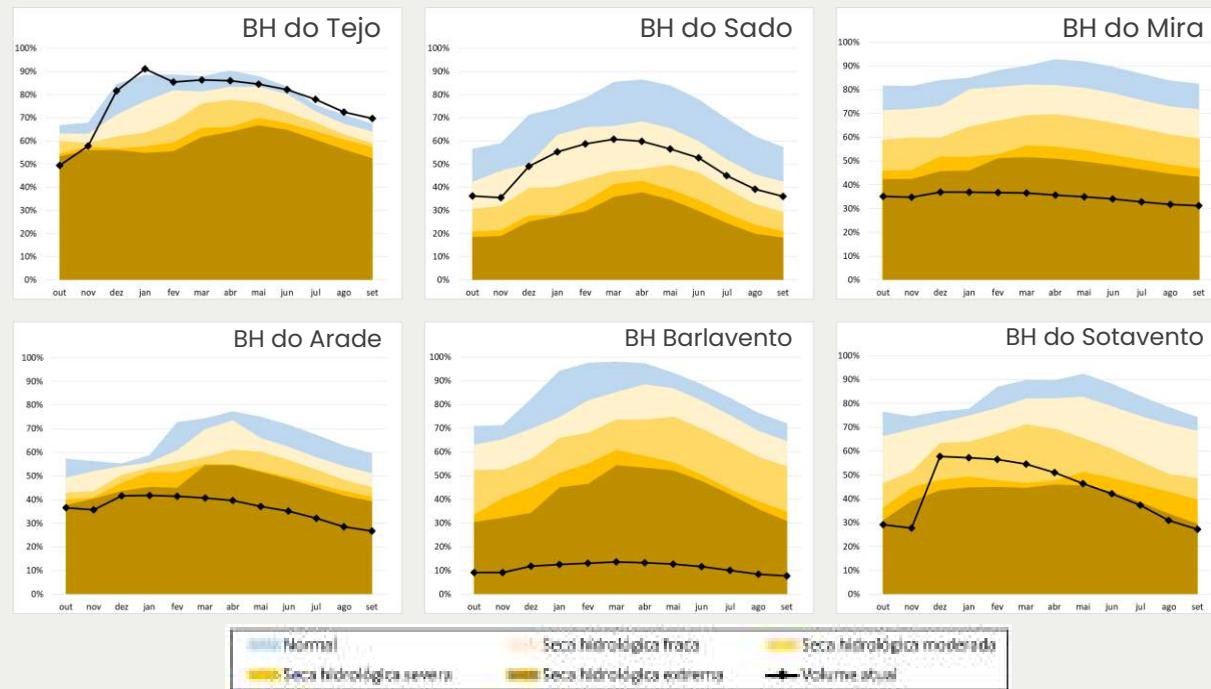
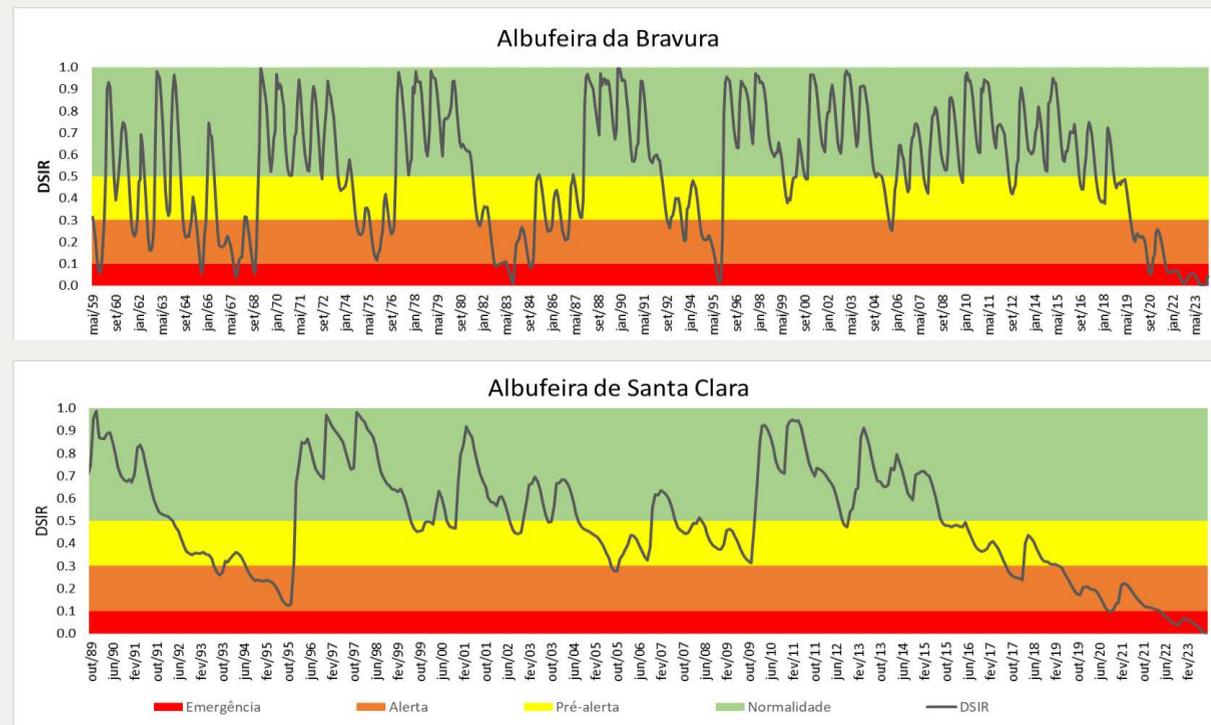
Nos gráficos da Figura 19, em cima, pode observar-se a variação do volume armazenado, em %, ao longo do ano hidrológico de 2022/23, comparado com os percentis da serie histórica. Verifica-se que as bacias do Mira, Arade, Ribeiras do Algarve (Barlavento e Sotavento) não houve recuperação da situação de seca extrema. No caso da bacia hidrográfica do Tejo, apesar de no

Na Figura 19, em baixo, em baixo, pode observar-se a evolução do indicador DSIR, e verifica-se que esta seca hidrológica é a mais severa e prolongada de sempre.

Figura 19
 [cima] Avaliação dos índices de seca hidrológica para o ano hidrológico 2022/2023
 [baixo] DSIRH das albufeiras da Bravura (entre maio de 1959 e setembro de 2023) e DSIRH de Santa Clara (entre janeiro de 1989 a setembro de 2023) (SNIRH, 2023).

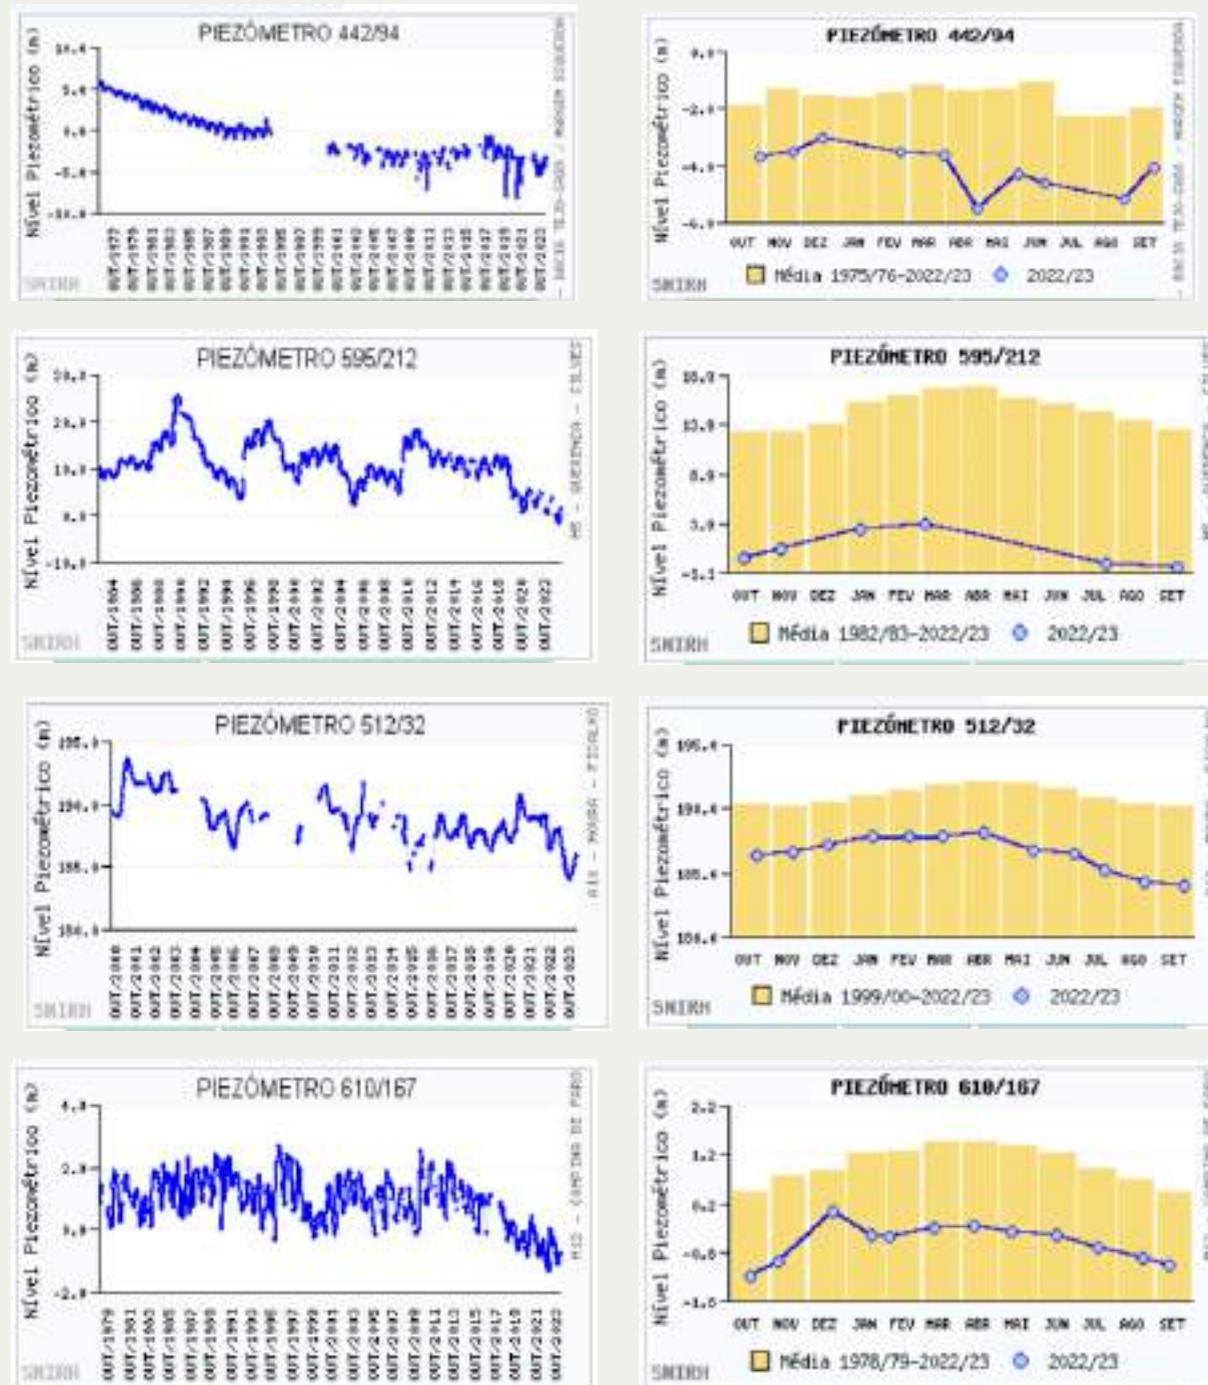
Figura 20

O piezómetro 442/94 - Bacia do Tejo - Sado / Margem Esquerda, mostra uma tendência de descida ao longo

do tempo e o nível é inferior ao valor médio de cada mês, situando-se abaixo do nível médio da água do mar.

O piezómetro 512/32 - Moura - Ficalho mostra uma tendência de descida ao longo do tempo e o nível é inferior ao valor médio de cada mês.

No piezómetro 595/212 - Querença - Silves o nível é consideravelmente inferior ao valor médio de cada mês, situando-se abaixo do nível médio da água do mar, com tendência significativa de descida ao longo do tempo.

O piezómetro 610/167 - Campina de Faro - Subsistema Vale de Lobo evidencia uma tendência de descida considerável e o nível encontra-se abaixo do nível médio da água do mar.

Evolução dos níveis piezométricos em cinco piezómetros: série geral (esquerda) e para o ano hidrológico 2022/2023 (direita) (SNIRH, 2023).
